АКТ ОБСЛЕДОВАНИЯ
объекта социальной инфраструктуры
К ПАСПОРТУ ДОСТУПНОСТИ ОСИ
№ 1

Наименование (вид) объекта муниципальное бюджетное общеобразовательное учреждение муниципального образования «Город Архангельск» «Средняя школа № 30 «, МБОУ СШ № 30

Адрес объекта: 163030, Архангельская обл, г. Архангельск, территориальный округ Варавино-Фактория, ул. Квартальная, д.10

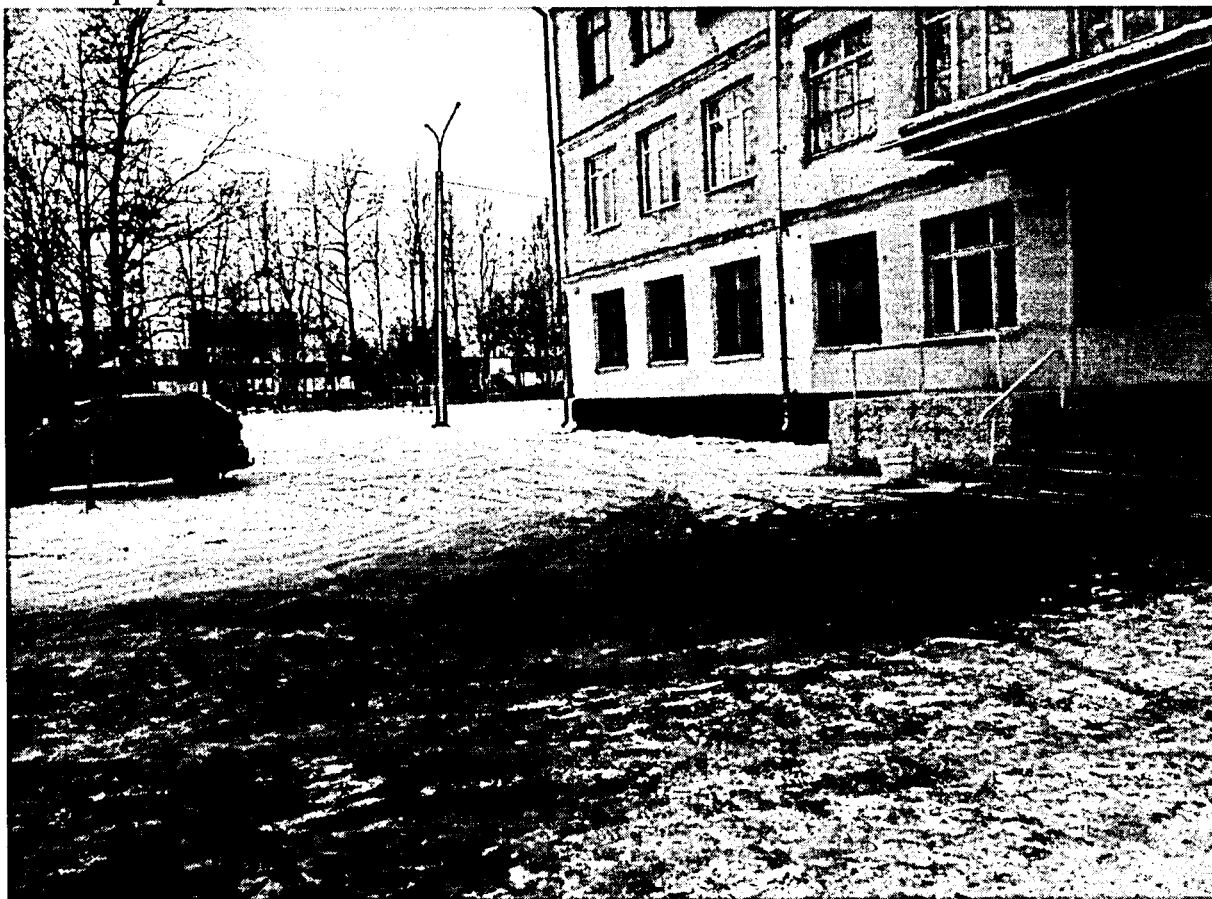
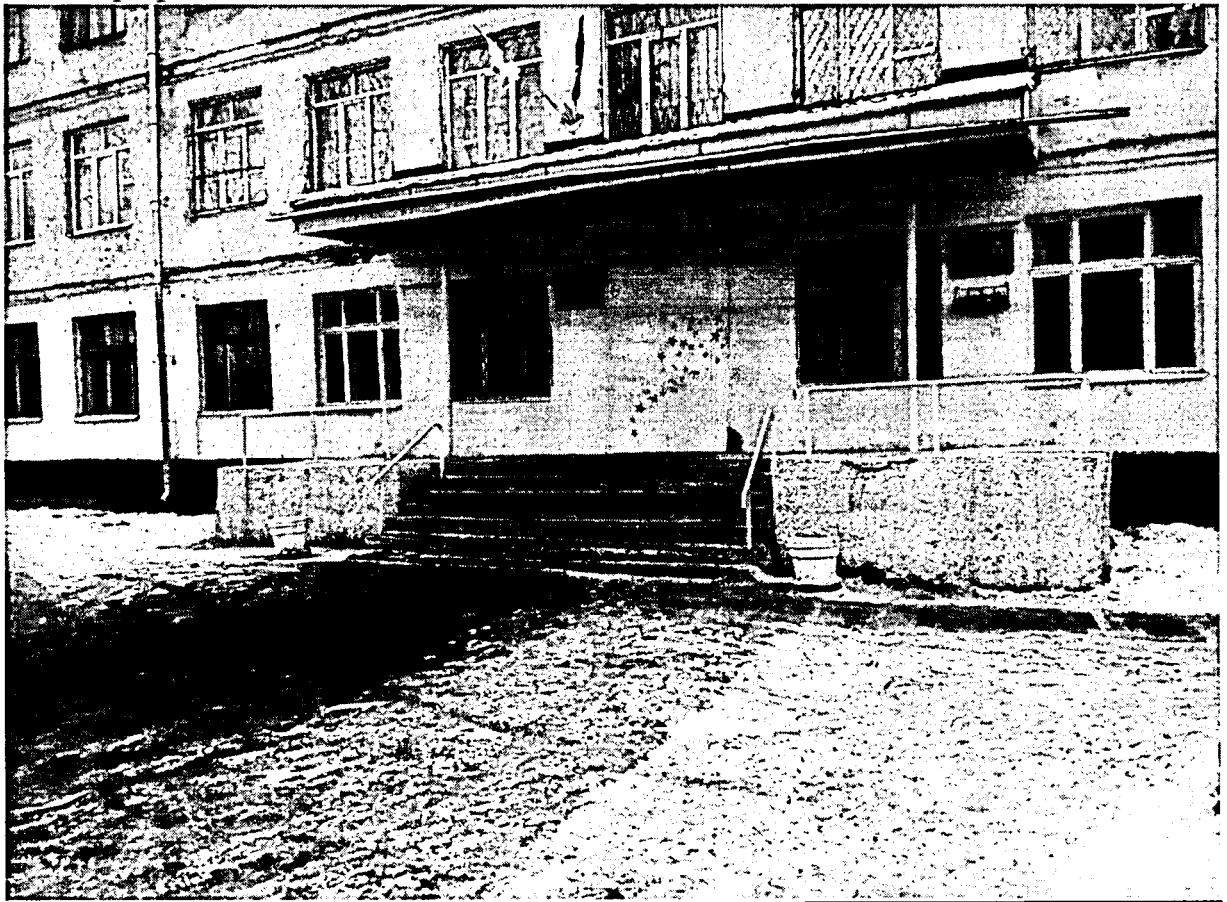
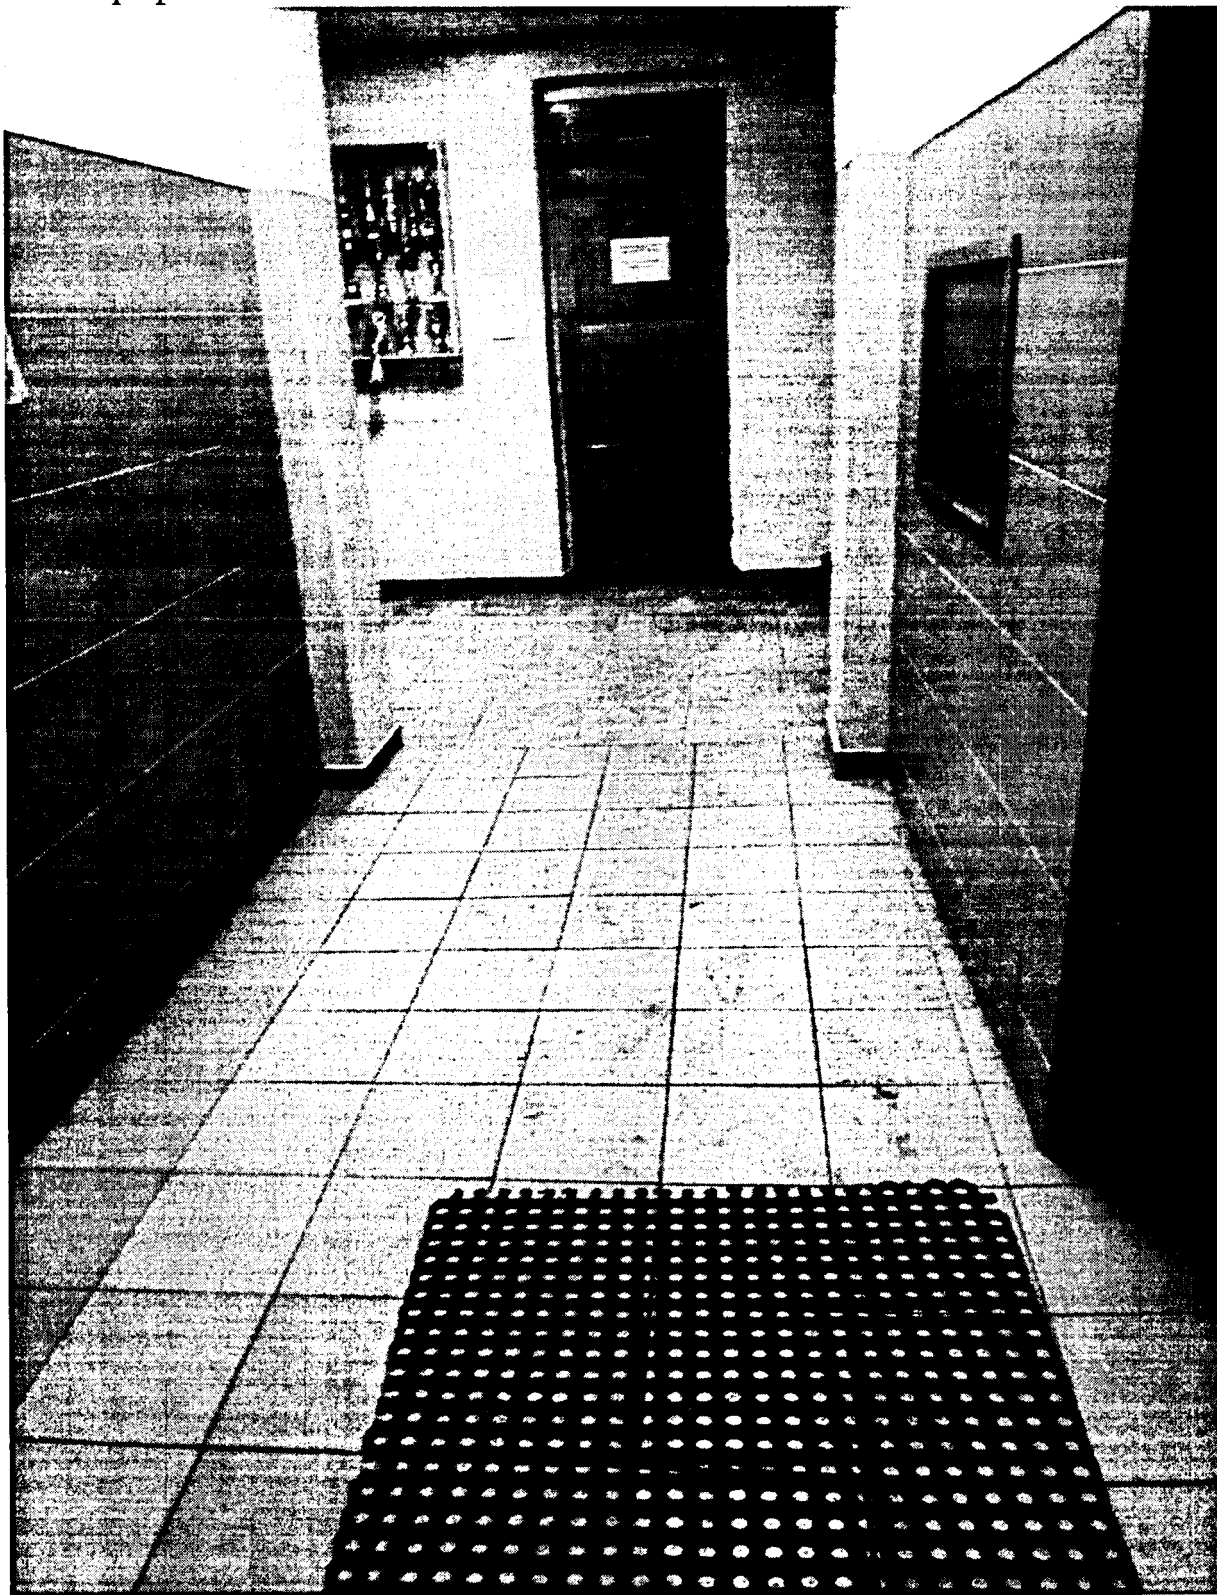
Наименование структурно-функциональной зоны	Состояние доступности (к пункту 3.4 Акта обследования ОСИ)	Приложение		Рекомендации по адаптации (к пункту 4.1 Акта обследования ОСИ)
		№ на плане	№ на фото	
Вход (входы) в здание	ВНД	-	7-11	Капитальный ремонт, Текущий ремонт

Комментарий к заключению: Состояние доступности входа (выхода) оценено, как временно недоступное для инвалидов категории (К, О, С, Г, У), что не обеспечивает их полноценного нахождения на объекте. Для обеспечения условной доступности, для обеспечения эвакуации категории (К,О) необходимо оборудовать как минимум один из эвакуационных выходов пандусом, назначить приказом ответственными за организацию ситуационной помощи сотрудников, с разработкой должностных инструкций, с проведением обучения правилам оказания ситуационной помощи и инструктажей со всеми сотрудниками (организационное решение).

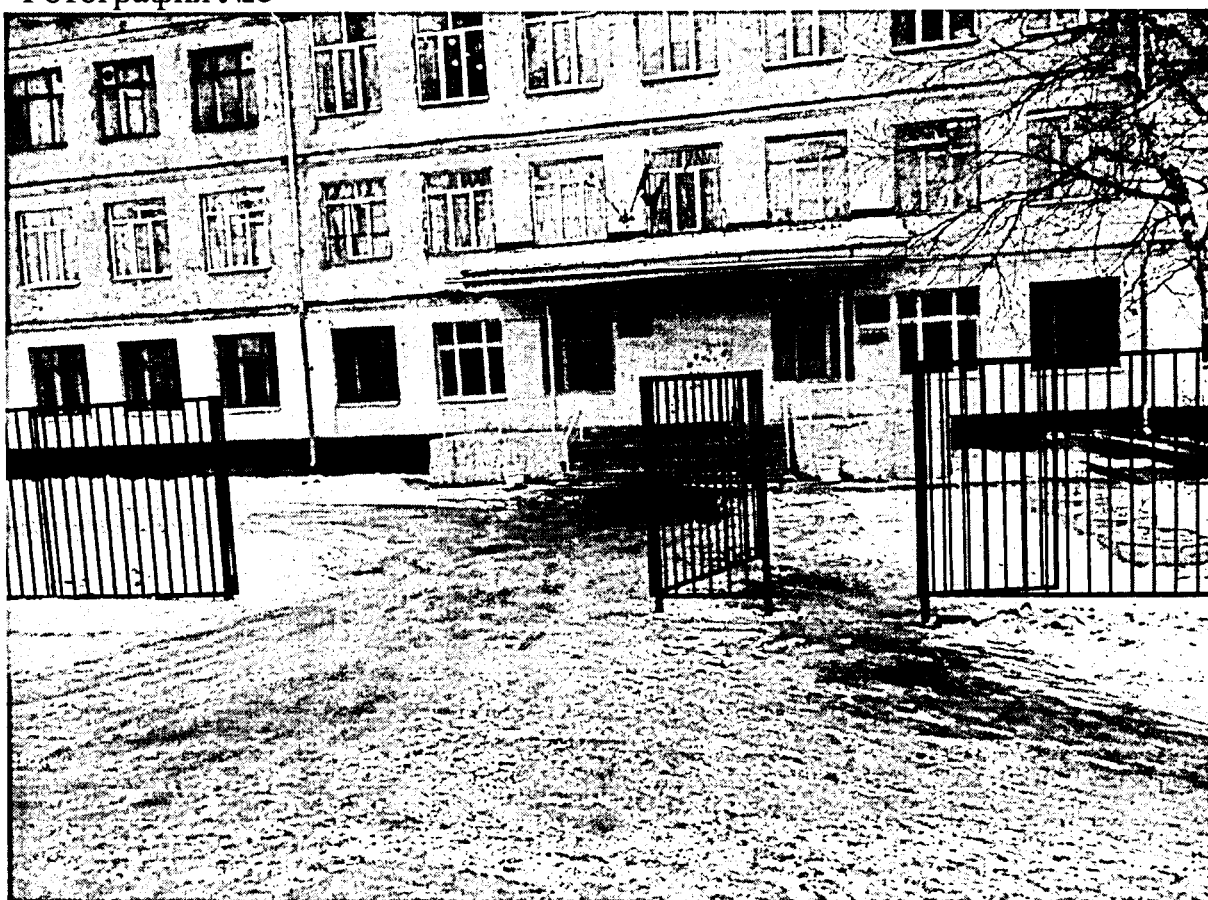
Фотография №8

2.4	Дверь (входная)	ЕЗ	8	Отсутствуют световые панели у наружных дверей, пороги имеют высоту более 0,014м. входные двери имеют ручки, не соответствующие требованиям СП 59.13330.	КОСЛУ	-требуется замена дверной группы. С заниженными порогами (не более 1,4 см), шириной проема не менее 1,2 м., с световыми панелями.	Текущий ремонт
2.5	Тамбур	ЕЗ	10-11	Для проезда требуется помощь сопровождающего. Пол скользкий при намокании.	-	-замена покрытия пола или нанесение противоскользящих элементов. -установка наружного вызывного устройства	Текущий ремонт
	ОБЩИЕ требования к зоне	-	-	-	-	Проектные решения зданий и сооружений должны обеспечивать безопасность посетителей с обязательным учетом психофизиологических возможностей инвалидов различных категорий, их численности и места предполагаемого нахождения в здании или сооружении СП 59.13330.2016 п. 6.2.19;

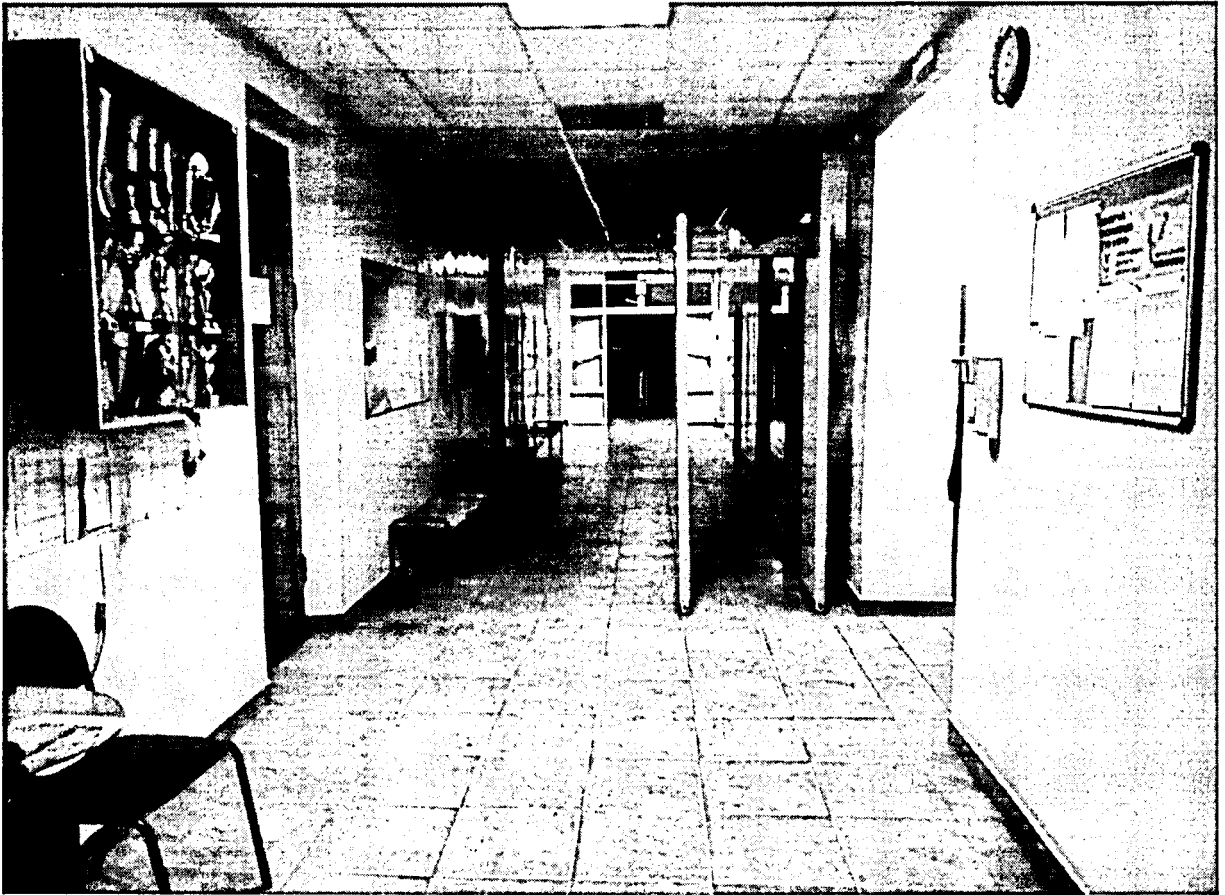
3.1	Коридор	ЕСТБ	-	13,16,18,19	<p>Отсутствует цифровое обозначение этажа.</p> <p>Отсутствует выделенное место для собаки поводья.</p> <p>Отсутствует комплексная информация о пути и направлении движения со схемой расположения и функциональным назначением помещений.</p> <p>Отсутствует мнемосхема.</p> <p>Отсутствуют горизонтальные поручни вдоль стен.</p> <p>Места отдыха и ожидания для МГН, не выделены.</p>	К,О,С,Т,У	<p>- разместить на путях движения комплексную информацию (в т.ч. цветные и тактильные направляющие) со схемой расположения и функциональным назначением помещений. Участки пола на путях движения на расстоянии 0,6 м перед дверными проемами и входами на лестницы, а также перед поворотом коммуникационных путей должны иметь тактильные предупреждающие указатели и/или контрастно окрашенную поверхность в соответствии с ГОСТ Р 12.4.026 Рекомендуется предусматривать световые маячки. Зоны "возможной опасности" с учетом проекции движения дверного полотна должны быть обозначены контрастной цветовой окружающей пространный краской для разметки.</p> <p>- разместить информационную мнемосхему с правой стороны по ходу движения на удалении от 2 до 4м.</p> <p>- при движении по коридору инвалиду на кресле-коляске следует обеспечить минимальное пространство для разворота. - разработать маршрут во все места общего пользования для МГН, или выделить зону общего пользования, максимально приближенную к входу доступному для МГН;</p> <p>- установить поручни вдоль стен на путях движения МГН;</p> <p>- обеспечить на объект доступ собаки поводья с соответствующими документами согласно ФЗ "О социальной защите инвалидов в Российской Федерации" № 181 ст. 15 п.7.</p>	Текущий ремонт. Технические решения невозможны
